MANUAL DE QUALIDADE DOS PRODUTOS

VERSÃO 201709

MANUAL DE QUALIDADE

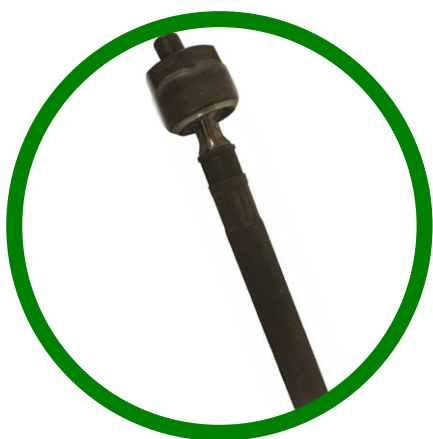
Terminal Axial

O que é: é o componente responsável pela ligação e transferência de movimento entre o mecanismo da caixa de direção e o terminal de direção.

Como funciona: Em conjunto com a barra de direção e o terminal de direção, ele é responsável por transmitir o movimento para a caixa de direção.

Problemas que acontecem com este componente e dicas: sempre que for feita a substituição do terminal axial verifique as condições de coifas de proteção e das braçadeiras dos terminais de direção e pivôs de suspensão também. Em caso de sinais de furos, rasgos ou danos nas braçadeiras, faça a troca do componente.

Quando é feita a troca do terminal axial pode ocorrer mudanças no comprimento, portanto ao realizar a substituição desse componente também é necessário fazer a geometria veicular.

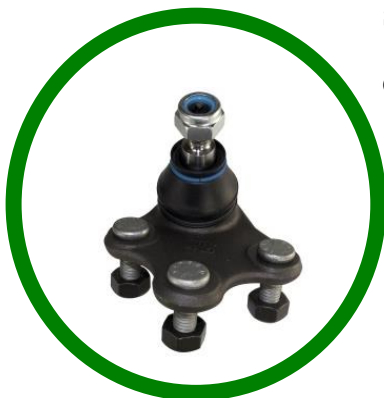
Pivô de Suspensão

O que é: O pivô de suspensão é uma peça de extrema importância na suspensão de um veículo. Ele é conectado a bandeja e trabalha em harmonia com os demais componentes, ligando a roda direcional ao chassi do veículo.

Como funciona: os pivôs são as peças que prendem o conjunto da suspensão nas bandejas, ou braços de articulação do sistema, ele permite que a coluna gire em seu próprio eixo, possibilitando o giro das rodas e o ângulo de oscilação da bandeja no seu movimento de “*sobe e desce*” nas mais diversas situações (ex:

passagem em lombadas, arranques e frenagens.

Problemas que acontecem com este componente e dicas: pivôs danificados causam impossibilidade de alinhamento, roda bamba ou solta, ruído na suspensão e desgaste irregular no pneu.

Sempre que for feita a substituição do pivô de suspensão verifique as condições dos terminais de direção e terminais axiais. Qualquer sinais de furos, rasgos nas coifas de proteção ou braçadeiras danificadas, faça a troca do componente.

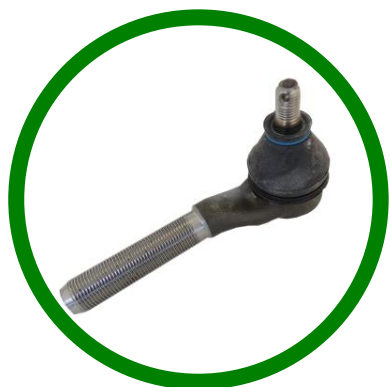
Terminal de Direção

O que é: O terminal de direção é o componente responsável pela ligação do sistema de direção à roda do veículo, através do terminal axial.

Como funciona: transmite o movimento da caixa de direção para as rodas, em conjunto com o terminal axial.

Problemas que acontecem com este componente e dicas: terminais de direção com folga causam desgaste irregular dos pneus, comportamento instável do veículo e folga na direção, além de não permitir o alinhamento.

Por ser um componente de segurança e receber impactos constantes, recomenda-se realizar avaliações periodicamente.

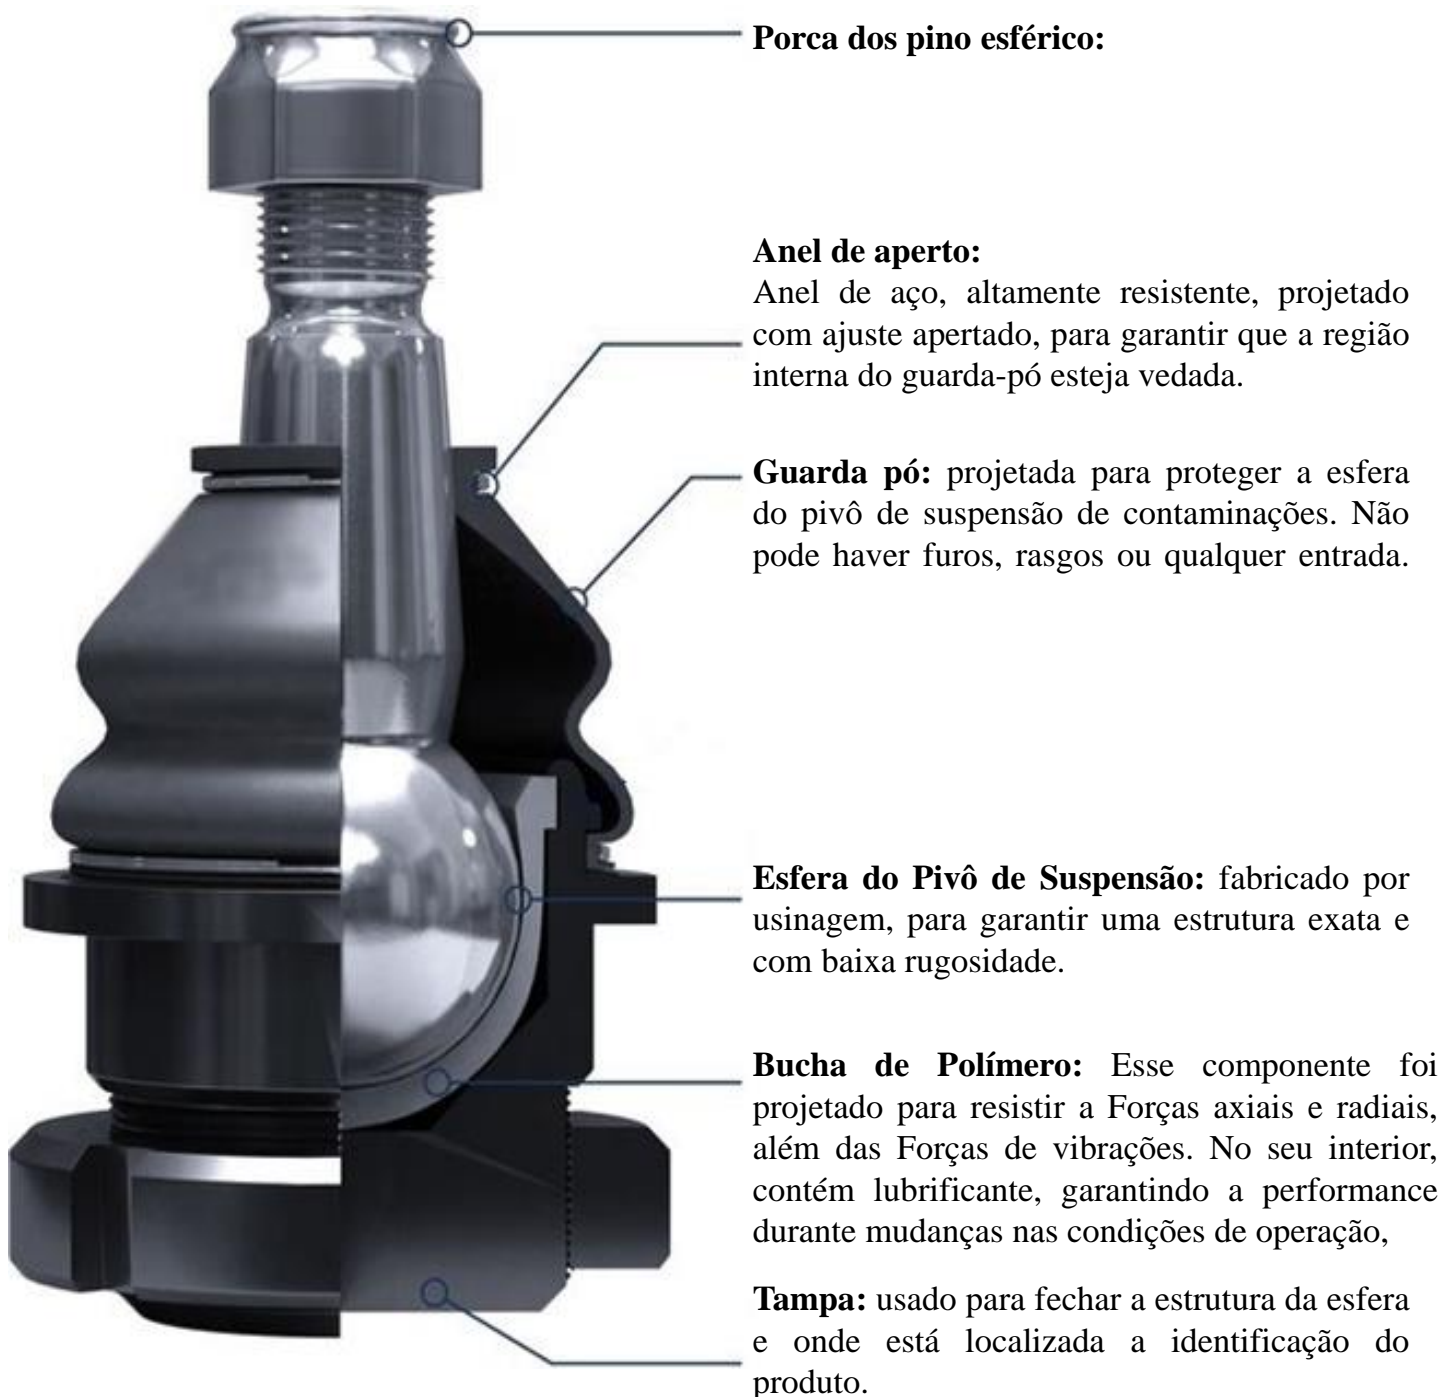
A estrutura interna dos Pivôs de Suspensão, Terminais Axiais e Terminais de Direção é bastante similar entre eles, sendo composto por duas partes principais, denominadas de carcaça e esfera. Selecionamos os melhores materiais que garantem ao produto a qualidade e propriedades necessárias para o perfeito funcionamento.

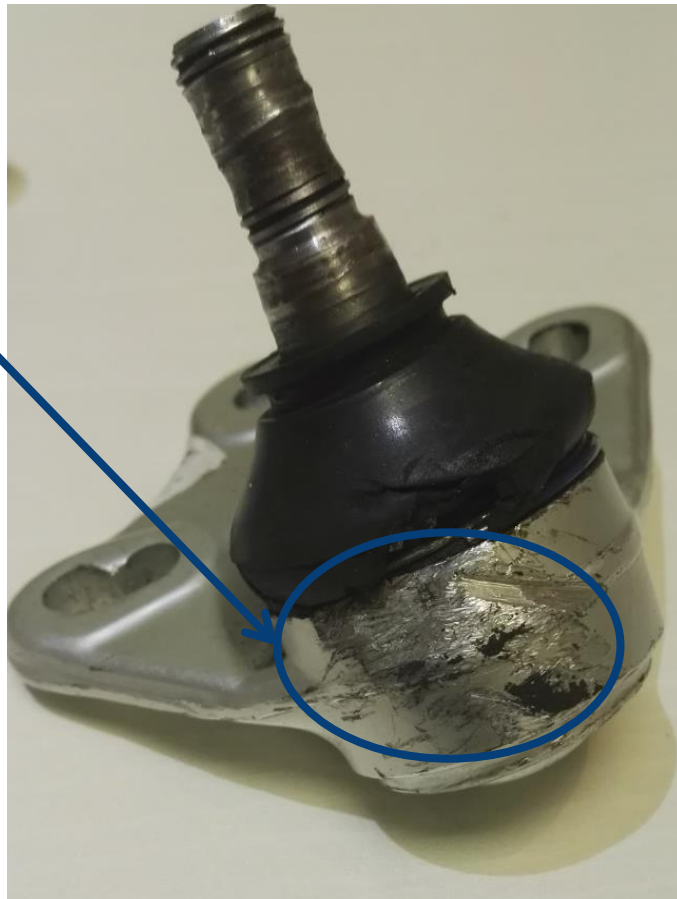
1

Produto com sinais de batidas, devido a acidentes, e/ou sobrecargas.

Esse tipo de dano na peça, é sinal que o veículo foi submetido a batidas, tanto originado por acidentes e/ou sobrecargas

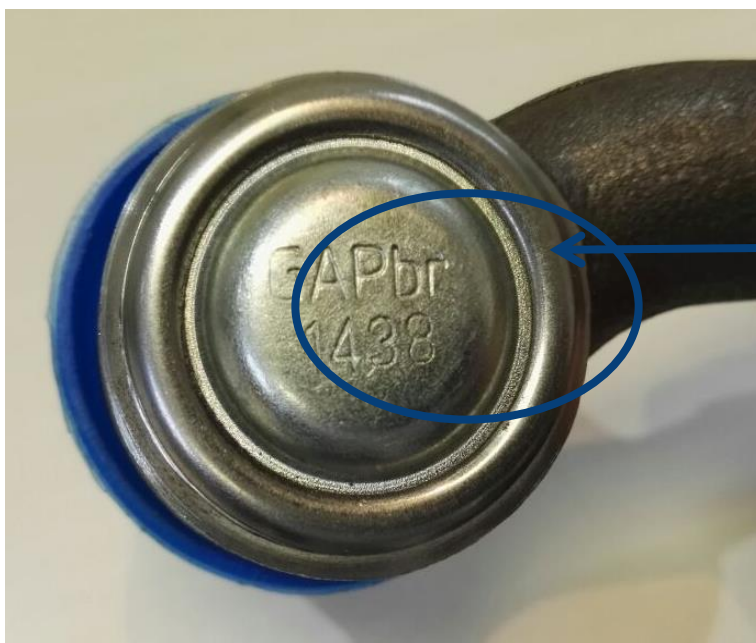
2

Produto não corresponde ao produto comercializado pela **GAPbr**.

Todos os nossos produtos são identificados com a nossa marca e lote. As peças que não contenham essas informações serão consideradas garantia não procedente.

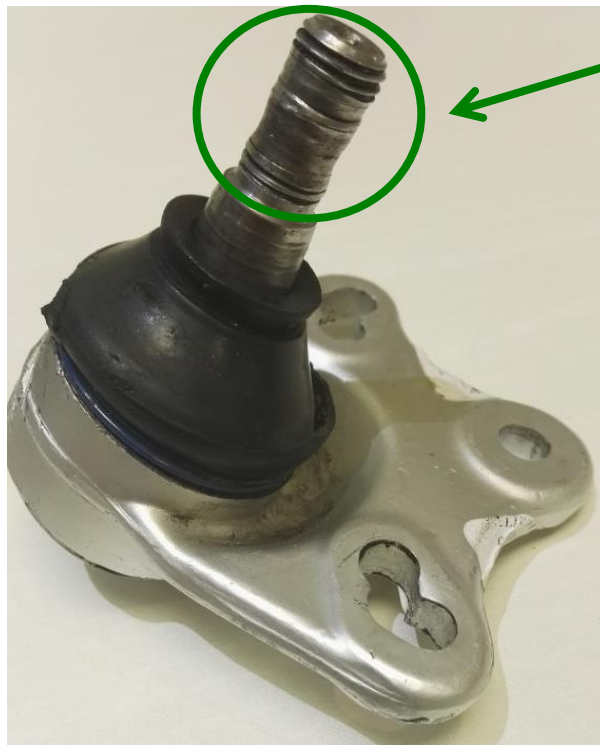
3

Produto com evidências de manutenção/recuperação de serviços não autorizados.

Quando a peça é submetida a manutenção não autorizada, além de alterar suas medidas, pode haver mudanças em suas propriedades mecânicas.

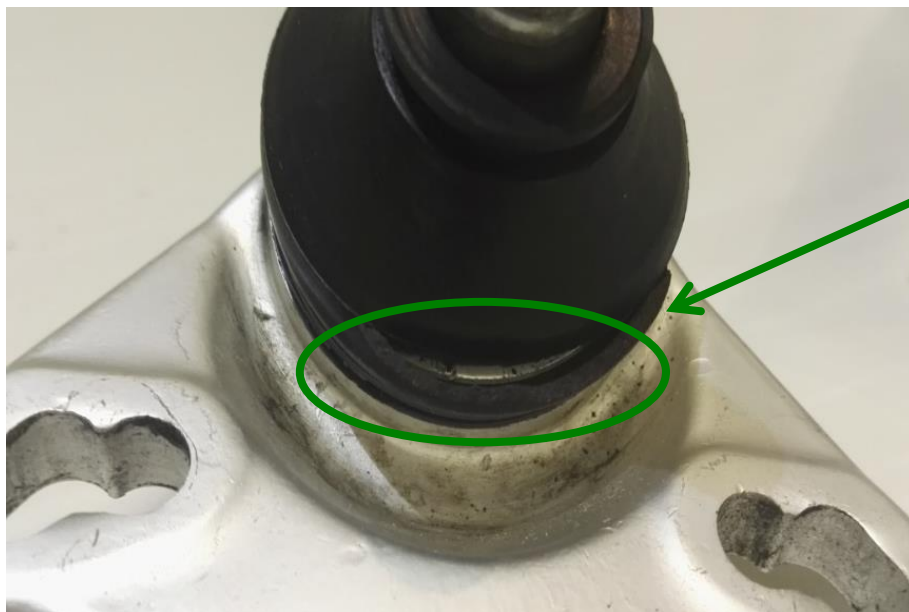
4

Produto com guarda-pó rasgado.

Quando o guarda-pó se rasga, há entrada de impureza. Dessa forma, acaba ocorrendo um atrito entre a esfera do pivô e o polímero que o prende, e o pivô perde o seu ajuste.

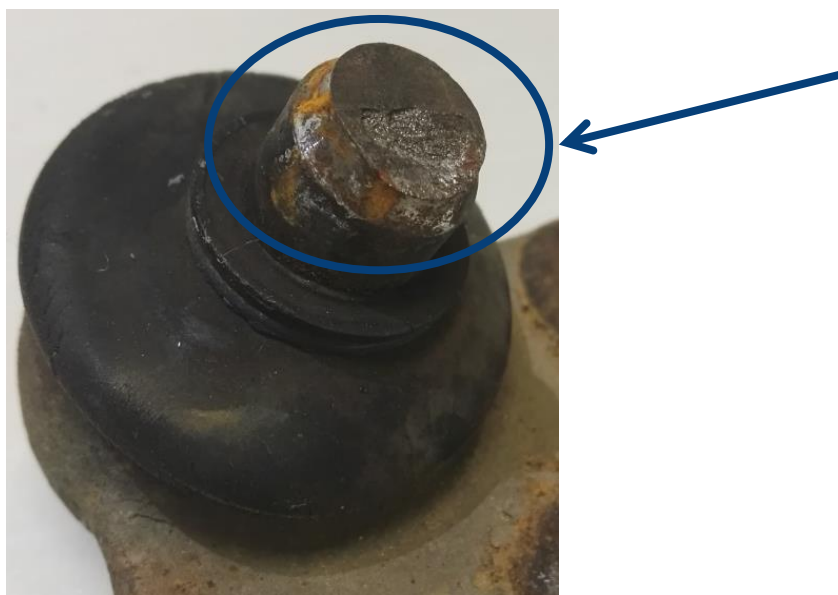
5

Produto com pino rompido, decorrente de possível colisão ou um impacto acima da condição projetada da peça.

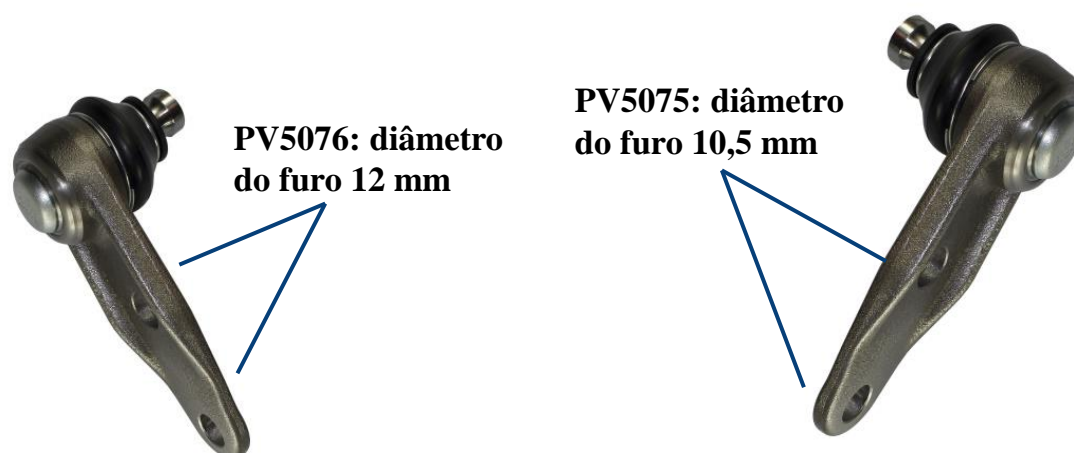
6

Aplicação incorreta dos nossos produtos

Antes de instalar os produtos no veículo, conferir as características do produto com o veículo, tais como: lado de aplicação, tipo de direção, ano, modelo do carro, entre outros. Alguns produtos são bem similares; entretanto a aplicação inadequada pode causar danos em outros componentes veiculares ou até mesmo a quebra do automóvel. A **GAPbr** não é responsável pelo uso *incorreto* dos produtos
